## กรณีศึกษาอุบัติเหตุทางรังสีเกี่ยวกับงานทันตกรรม

### กรณีศึกษาที่ ๑ รายงานอุบัติเหตุทางรังสีประเทศอังกฤษ

## กรณีศึกษาที่ ๒ รายงานอุบัติเหตุทางรังสีประเทศอังกฤษ

เครื่องเอกซเรย์ทางทันตกรรมที่ถูกตั้งให้ทำงานต่อเนื่อง

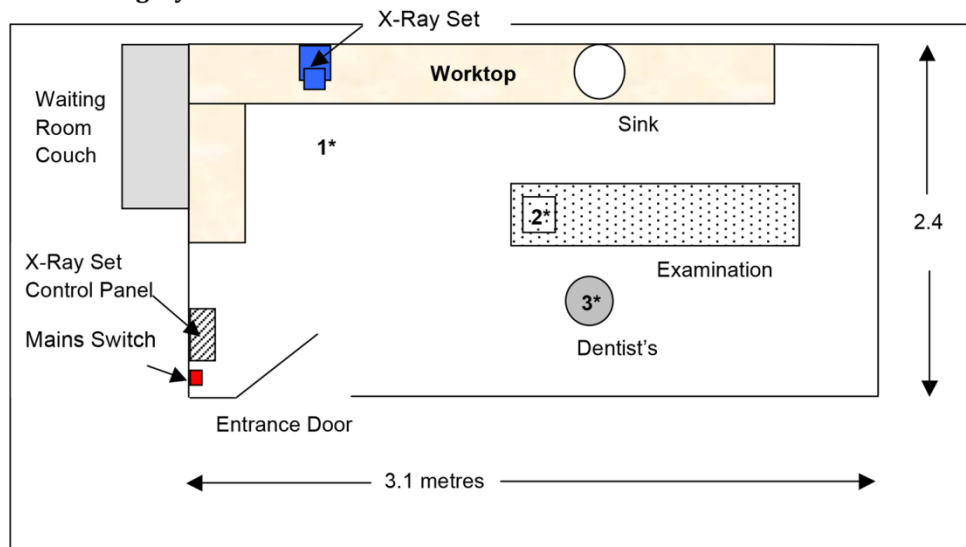
รูปที่ ๑ ผังห้องวินิจฉัยทางทันตกรรม

ในช่วงเวลาที่เครื่องปลดปล่อยรังสีออกมานั้น หลอดเอกซเรย์อยู่ในตำแหน่งปกติเหมือนที่ไม่ได้ถูกใช้งาน (ติดกับกำแพงซึ่งตรงข้ามกับช่องประตูห้อง โดยหันคอลิเมเตอร์ลงพื้นหรือไปทางผนังกันห้องรอคนไข้) เนื่องจากผนังห้องนี้ถูกสร้างไว้อย่างมั่นคง ปลอดภัย บุคคลภายนอกห้องจึงไม่ได้รับรังสีจากการปลดปล่อยรังสีของเครื่อง และกระทั่งบุคคลภายในห้องนี้ก็น่าจะได้รับรังสีที่กระจุกเท่านั้น

การตรวจวิเคราะห์ พบว่า บุคลากร ๕ คน และคนไข้ ๒ คน อยู่ในบริเวณที่อาจได้รับผลกระทบทางรังสีขณะที่เครื่องปลดปล่อยรังสี โดยประเมินปริมาณรังสีที่ได้รับจากการกระเจิงบนสมมติฐานของระยะเวลาได้รับรังสีที่นานที่สุดที่เป็นไปได้ สรุปได้ดังตารางที่ ๑
