อุบัติเหตุทางรังสีที่ สมุทรปราการ

INTERNATIONAL
ATOMIC ENERGY
AGENCY

OFFICE OF ATOMS FOR PEACE
MINISTRY OF SCIENCE AND TECHNOLOGY

อุบัติเหตุทางรังสีที่สมุทรปราการ

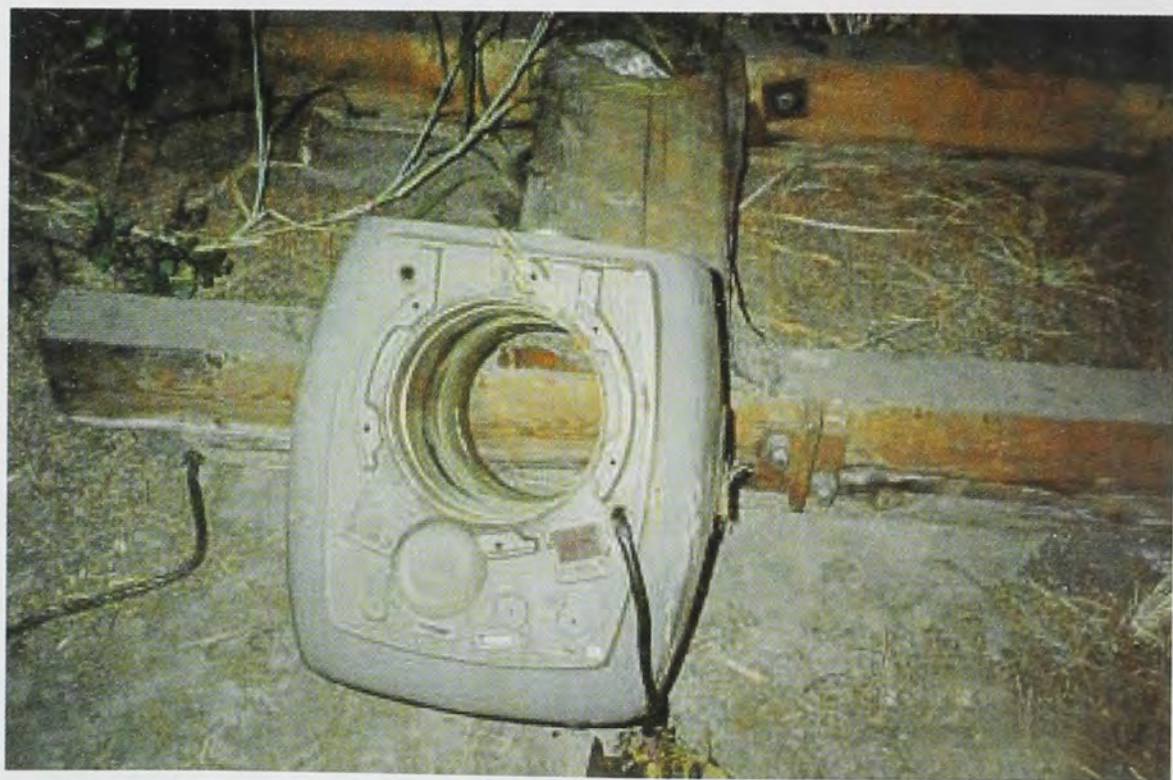
รูปที่ 3 หัวเครื่องฉายรังสีที่ต้นกำเนิดรังสีสูญหายไป

(6) ชิ้นส่วนนี้ภายหลังทราบว่าเป็นส่วนบรรจุต้นกำเนิดรังสี (Source Drawer) ภายในหัวเครื่องฉายรังสี

P1 ได้บอกให้เพื่อนๆ หยุดทำงานและตัดสินใจที่จะนำโลหะนั้นไปขายยังร้านรับซื้อของเก่า P1 และ P3 นำตะกั่วรูปทรงกระบอกและชิ้นส่วนโลหะอื่นๆ ไปยังร้านรับซื้อของเก่าที่ซอยวัดมทาวงษ์ จังหวัดสมุทรปราการ ระยะทางจากที่พักอาศัยของ P1 ไปยังร้านรับซื้อของเก่าใช้เวลาประมาณ 30 นาที P3 นั่งบริเวณด้านหน้าของรถซาเล้งและใช้ขวานขวาดแทงโลหะทรงกระบอกนี้ไว้ (รูปที่ 3 และ 4)

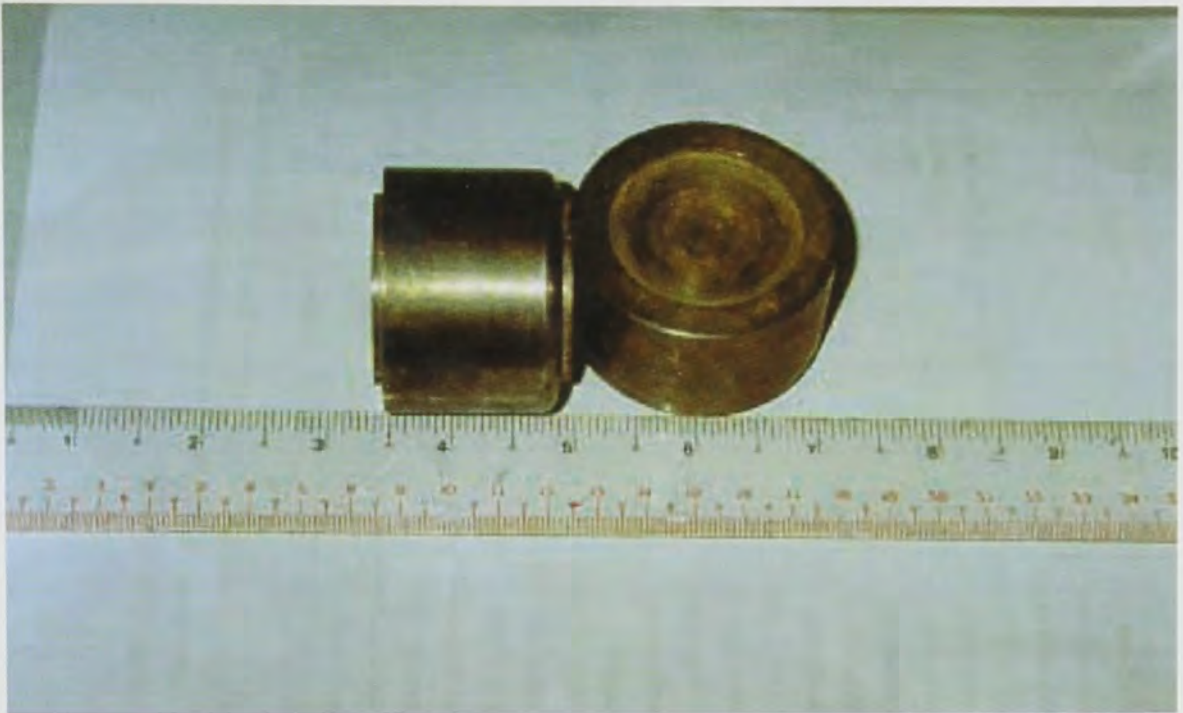
รูปที่ 4 วัตถุรูปทรงกระบอกซึ่งเคยเป็นที่ท่อหุ้มวัสดุกัมมันตรังสีโคบอลต์-60 (วัตถุทางซ้ายมีรูกลวง ด้านกำเนิดรังสีโคบอลต์-60 บรรจุอยู่ภายใน)

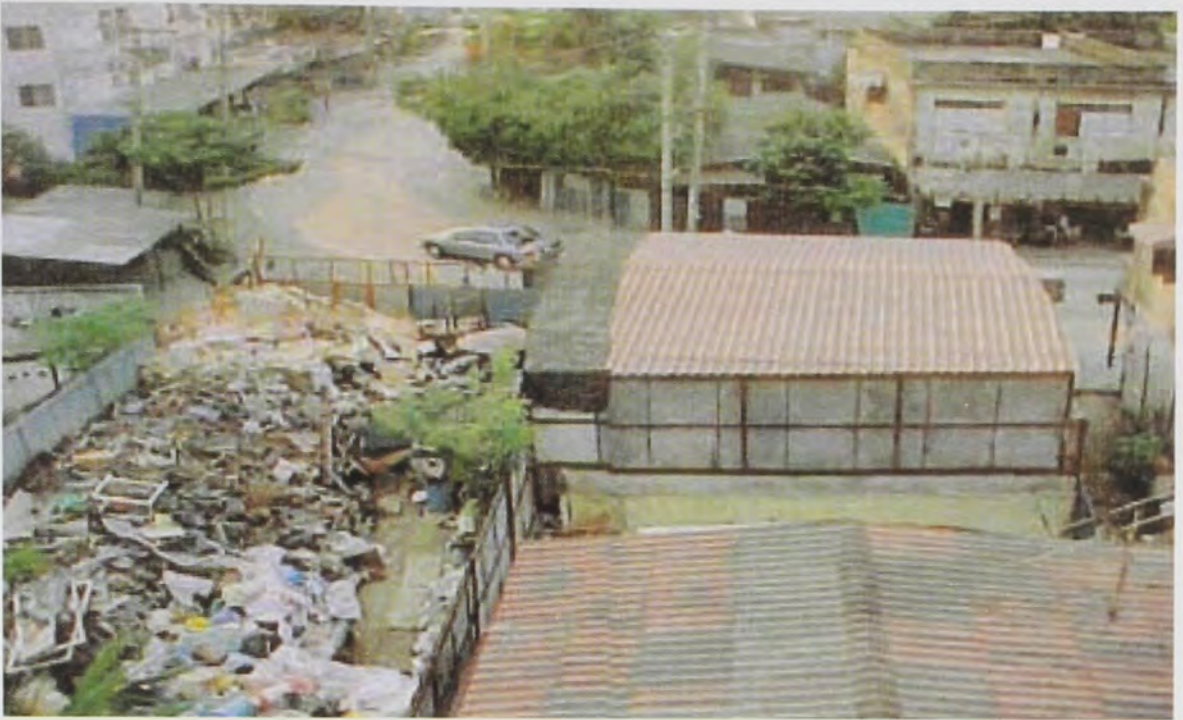
รูปที่ 7 ภาพมุมสูงของร้านขายของเก่า แสดงให้เห็นกองเศษของเก่าอยู่ทางซ้าย อาคารที่อยู่ตรงกลางคือสำนักงาน อาคารที่อยู่ฝั่งตรงข้ามคือที่พักอาศัยของ P7 และ P8 (เจ้าของร้านและสามี) ซึ่งมี P9 (แม่บ้านและทำงานที่ร้านบางเวลา) และ P10 (มารดาของ P7) พักอยู่ด้วย

เมื่อแหล่งโลหะทั้ง 2 แห่งดังกล่าวไม่ใช่สารกัมมันตรังสี เจ้าหน้าที่ฯ จึงไปตรวจสอบ ณ บริเวณร้านรับซื้อของเก่าโดยได้เปิดเครื่องวัดรังสีระหว่างทางไปด้วย ประมาณเวลา 19:00 น. ของวันที่ 18 กุมภาพันธ์ 2543 ในขณะที่ขับรถไปยังร้านรับซื้อของเก่า เจ้าหน้าที่พบว่ามิเตอร์รังสีเพิ่มขึ้นอย่างมีนัยสำคัญ (มากกว่าประมาณ 20 เท่าของปริมาณรังสีที่มีอยู่ตามธรรมชาติ) จากนั้นจึงได้เดินทางต่อไปตามซอยแยกอีกประมาณ 150 เมตรจนถึงบริเวณหน้าร้านรับซื้อของเก่าที่บริเวณปากทางเข้าร้านรับซื้อของเก่าระดับรังสีประมาณ 1 มิลลิซีเวิร์ตต่อชั่วโมง จึงแน่ใจว่ามีต้นกำเนิดรังสีแกมมาในร้านรับซื้อของเก่านั่นเอง ทางเจ้าหน้าที่ตระหนักว่าได้มีอุบัติเหตุทางรังสีอย่างร้ายแรงเกิดขึ้นและได้ขอความช่วยเหลือจากหน่วยงานต้นสังกัดต่อไป (รูปที่ 5-7)

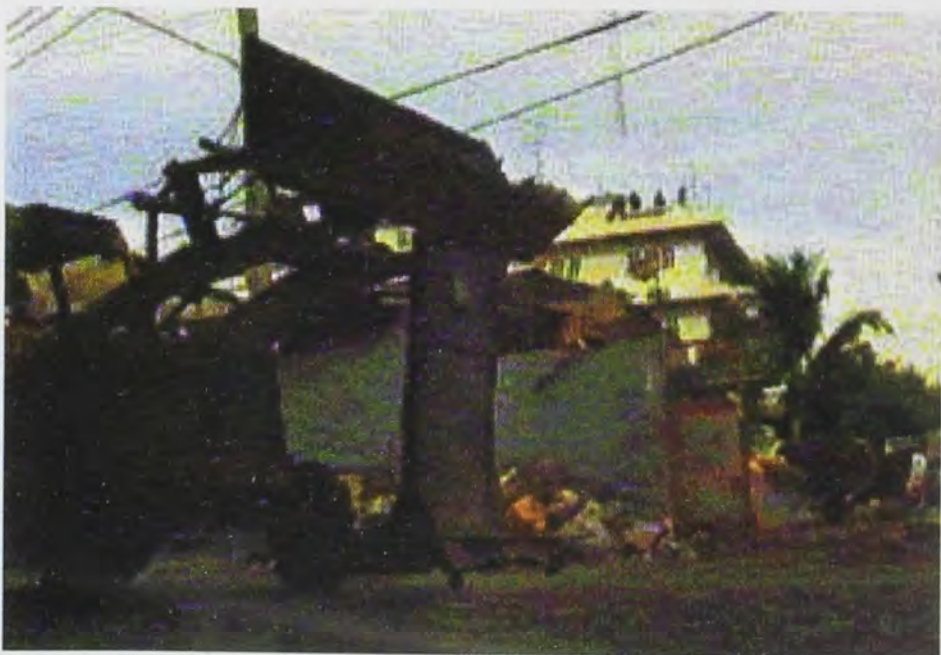
รูปที่ 8 การใช้รถตักเพื่อยกฉากตะกั่วที่ใช้ในการกู้ต้นกำเนิดรังสี

ประตูรั้วด้านหน้าของร้านรับซื้อของเก่าถูกถอดออกและได้ใช้รถตักดินเคลื่อนย้าย
วัสดุบริเวณในร้านรับซื้อของเก่าเพื่อทำให้การค้นหาต้นกำเนิดรังสีสะดวกขึ้นและใช้รถ
ดังกล่าวในการติดตั้งฉากตะกั่วกำบังรังสีขนาดหนา 5 เซนติเมตร กว้าง 100 เซนติเมตร และสูง
200 เซนติเมตร เพื่อลดระดับรังสีให้กับผู้ปฏิบัติงานในการค้นหาและกัต้นกำเนิดรังสีโดย
สามารถลดระดับรังสีลงได้มากกว่า 20 เท่า (รูปที่ 9) มีการติดตั้งคอมไพขนาดใหญ่และ
โทรทัศน์วงจรปิด 2 เครื่องและจอภาพเพื่ออำนวยความสะดวกในการปฏิบัติงาน

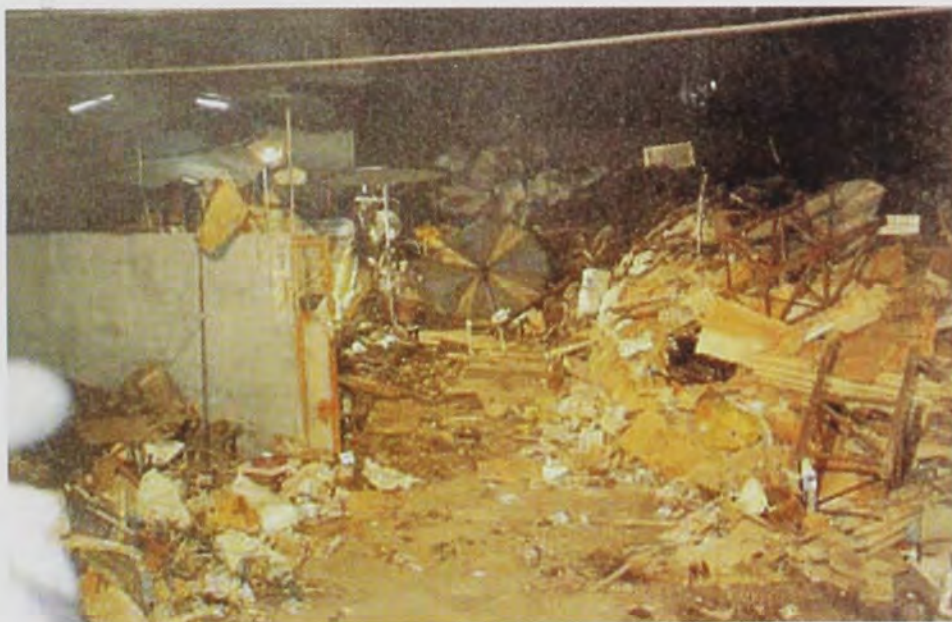
รูปที่ 9 สภาพของบริเวณภายในร้านรับซื้อของเก่าเวลากลางคืน

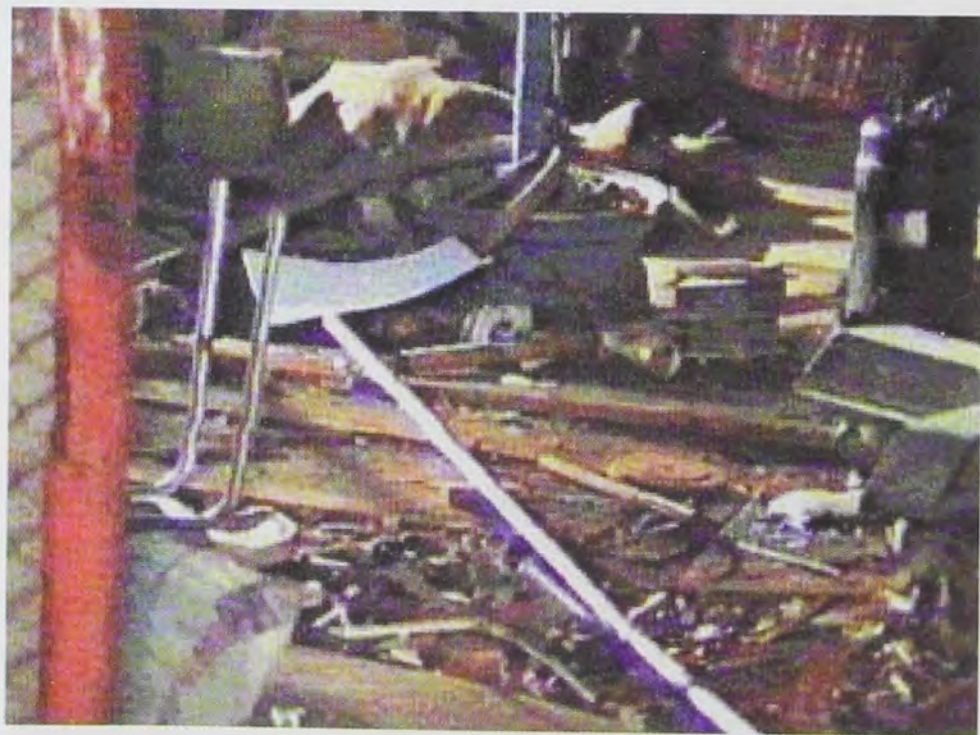
ในที่สุดได้มีความพยายามค้นหาตำแหน่งที่ชัดเจนของต้นกำเนิดรังสีโดยใช้ฉากเรืองแสง ฉากเรืองแสงนี้เป็นฉากเรืองแสงที่ใช้ในงานรังสีวินิจฉัย ถึงแม้ว่าจะดับไฟหมดแต่แสงสว่างของดวงจันทร์ทำให้

รูปที่ 10 การใช้ฉากเรืองแสงเพื่อระบุตำแหน่งของต้นกำเนิดรังสี

ไม่สามารถทำให้เห็นรูปภาพที่ชัดเจนได้ ดังนั้นผู้ปฏิบัติงานต้องรอให้แสงจันทร์จางหายไปเพื่อที่จะทำให้เกิดความมืดและสามารถใช้ฉากเรืองแสงในการหาตำแหน่งของ ต้นกำเนิดรังสีได้อย่างมีประสิทธิภาพ จนกระทั่งเมื่อเวลาประมาณ 21:00 น. ของวันที่ 19 กุมภาพันธ์ 2543 จึงสามารถระบุตำแหน่งที่ชัดเจนของต้นกำเนิดรังสีในกองเศษโลหะได้ อย่างไรก็ตามยังคงมีเศษโลหะจำนวนมากอยู่รอบๆ ต้นกำเนิดรังสี (รูปที่ 10)

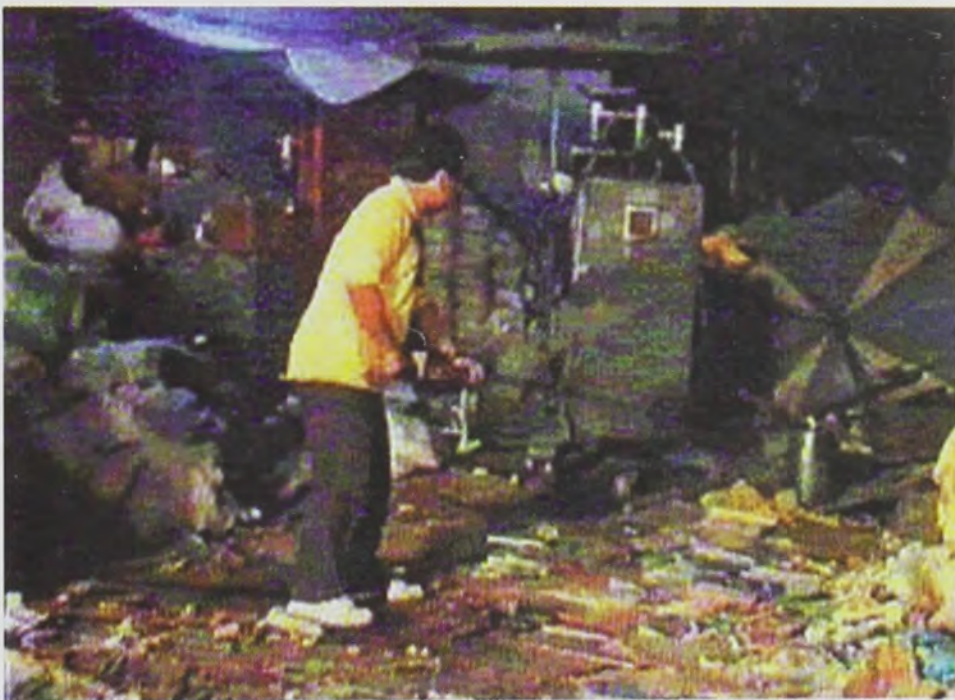
ในวันที่ 20 กุมภาพันธ์ 2543 เวลา 00:20 น. สามารถกักต้นกำเนิดรังสีซึ่งมีขนาดยาวประมาณ 4 เซนติเมตร และเส้นผ่าศูนย์กลาง 2.5 เซนติเมตรได้ โดยใช้คีมคีบขนาดความยาว 2 เมตร ในการหยิบต้นกำเนิดรังสีและบรรจุลงในกระปุกตะกั่ว (รูปที่ 11)

รูปที่ 11 การนำต้นกำเนิดรังสีที่กักได้ลงเก็บในกระปุกตะกั่ว

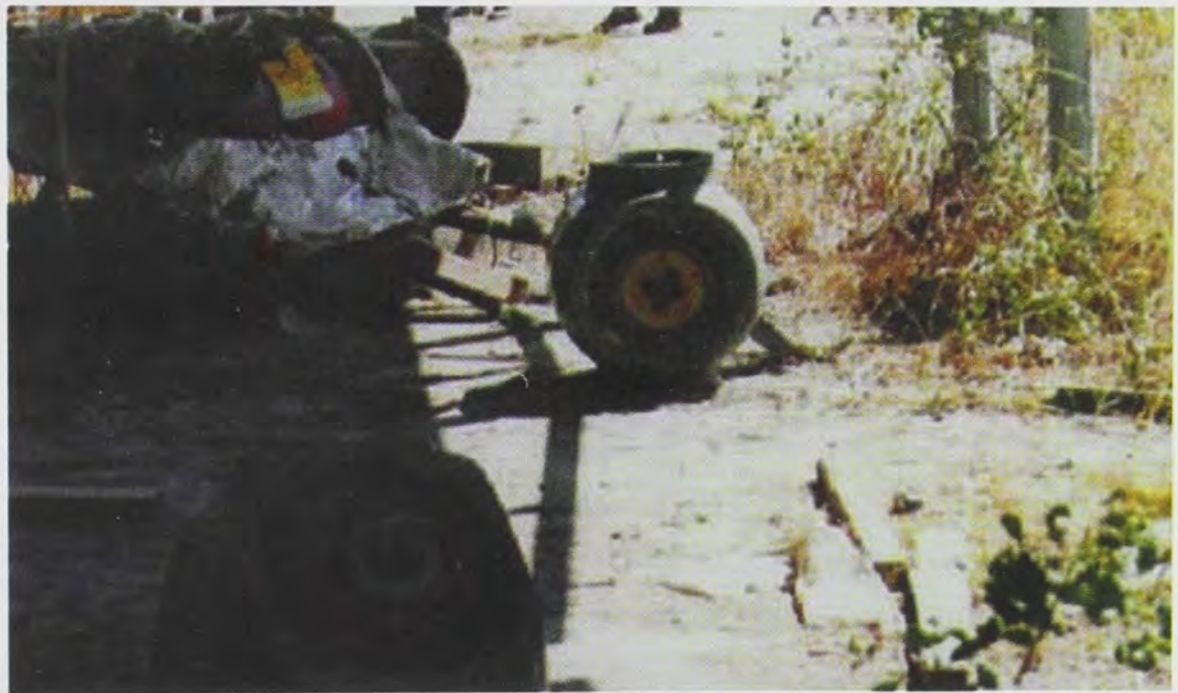
รูปที่ 13 หั่วเครื่องฉายรังสี จำนวน 3 เครื่อง ที่ลานจอดรถเครื่องที่ใกล้ที่สุดเป็นเครื่องภาชนะ
ภายในที่บรรจุต้นกำเนิดรังสี (Source drawer assembly) ได้ถูกถอดออกไป

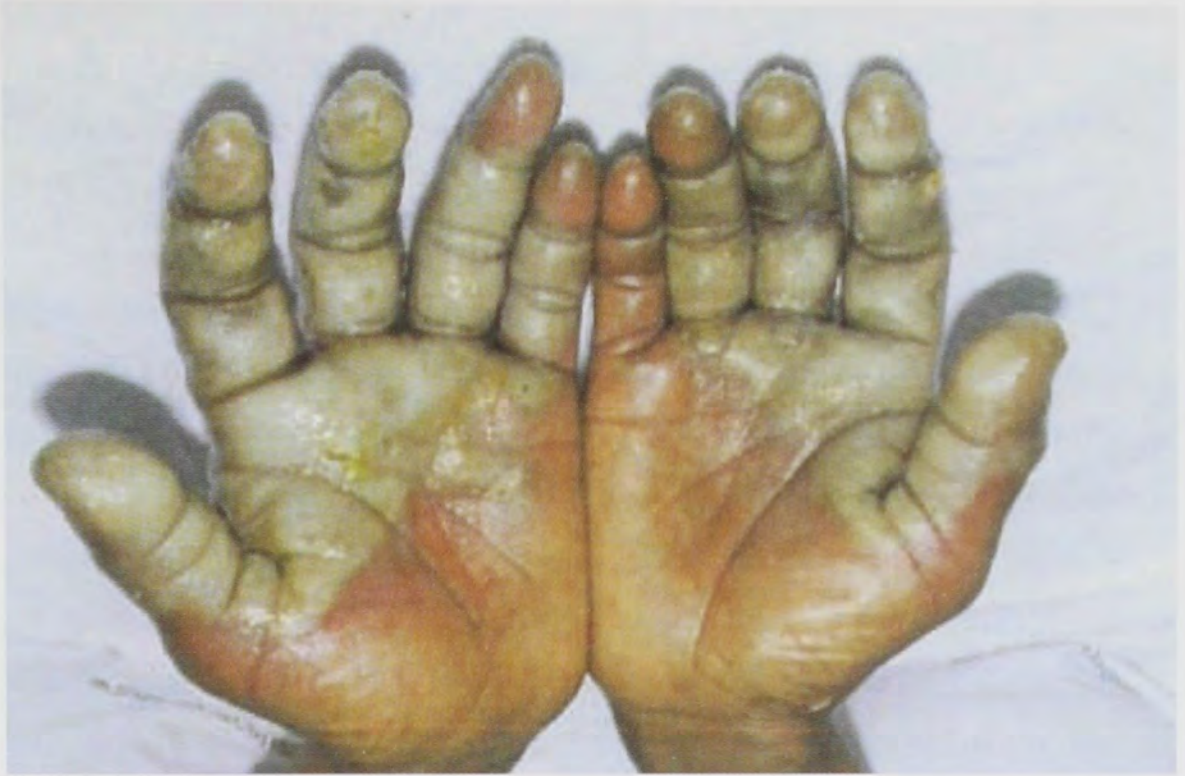
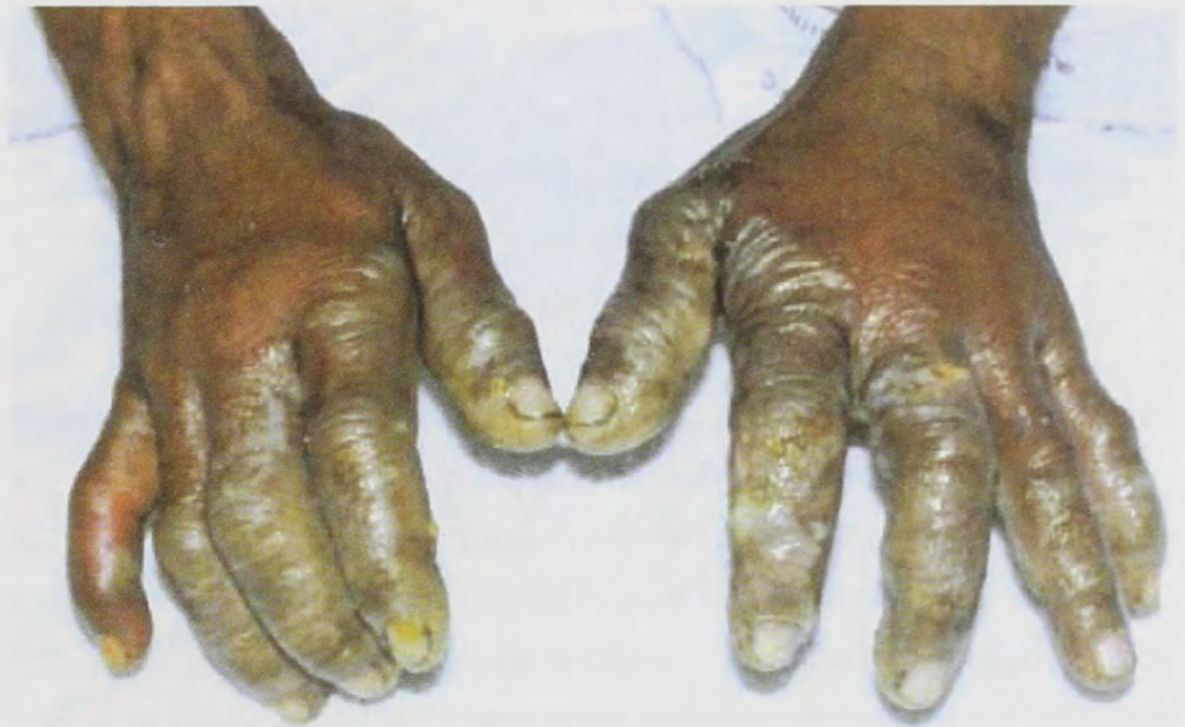
รูปที่ 14 แผลบวมพองของมือและนิ้วของ P1 ในวันที่ 23 กุมภาพันธ์ 2543 สังเกตเห็นรอย
แบ่งชัดเจนในบริเวณที่โดนรังสีทั้งฝ่ามือและหลังมือ

อาการทางคลินิกโดยทั่วไปและผลจากการตรวจเลือดเป็นปกติ ผู้ป่วยได้รับการรักษามือที่บวมไหม้ด้วยการให้ยาปฏิชีวนะทางเส้นเลือด (Cloxacillin ปริมาณ 4 กรัมต่อวัน) Trental (400 มิลลิกรัม) และการทำแผล โดยมีอาการมีไข้เล็กน้อยเป็นบางครั้ง ต่อมาพบว่าจำนวนเม็ดเลือดขาวและจำนวนเกล็ดเลือดลดลงอย่างรวดเร็ว ดังนั้นจึงเริ่มได้รับการรักษาด้วย Granulocyte

Colony Stimulating Factor (G-CSF) (500 ไมโครกรัม, 10 ไมโครกรัมต่อกิโลกรัมต่อวัน) ในวันที่ 29 กุมภาพันธ์ 2543 ในวันที่ 2 มีนาคม 2543 เขาถูกส่งต่อไปยังโรงพยาบาลราชวิถี โดยมีอาการไข้ ผิวหนังที่บริเวณมือลอกทั้ง 2 ข้าง มีจำนวนเม็ดเลือดขาวและเกล็ดเลือดต่ำ

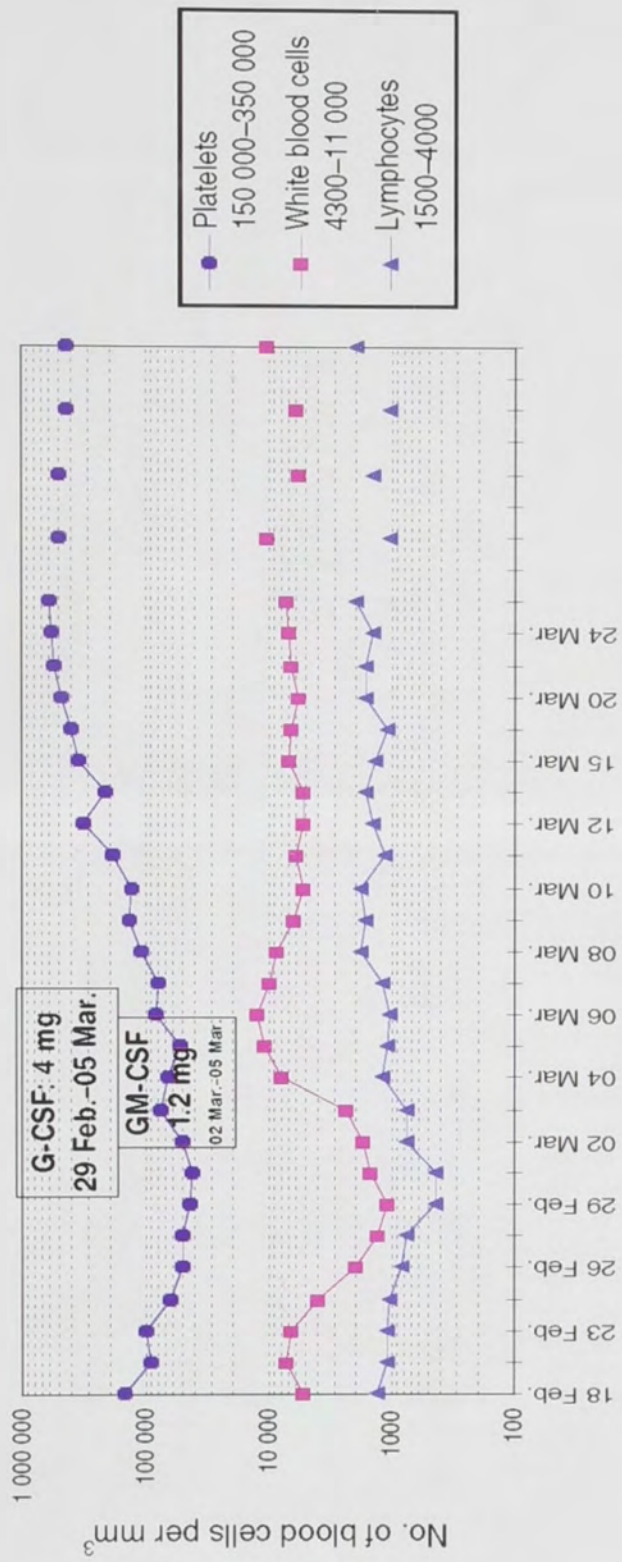
รูปที่ 15 แผนภูมิทางโลหิตวิทยาของ P1 ขณะอยู่ในโรงพยาบาล

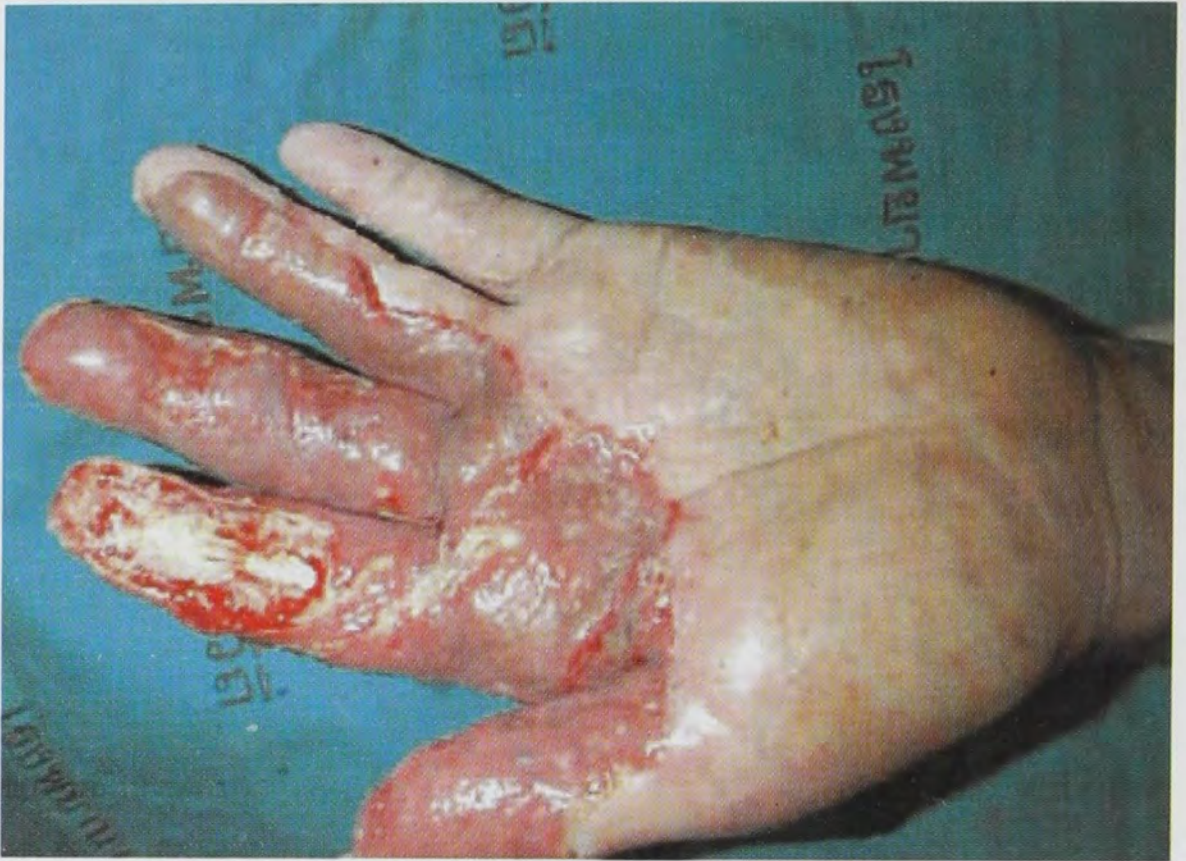
รูปที่ 16 สภาพมือซ้ายของ P1 ภายหลังจากได้รับรังสี 8 สัปดาห์ สังเกตเห็นเอ็นของนิ้ว (Flexor tendon) ที่ข้อกลางของนิ้วชี้และเนื้อตายโดยรอบ

P1 ได้รับความเจ็บปวดอย่างรุนแรงที่บริเวณที่มีการไหม้จากรังสีและต้องมีการทำแผลอย่างต่อเนื่อง ในวันที่ 2 มีนาคม 2543 ผิวหนังที่บริเวณนิ้วมือที่ 1-4 ของมือทั้งสองข้างมีแผลชนิด Wet Desquamation ต่อมาที่บริเวณปลายนิ้วหัวแม่มือและนิ้วชี้ของมือทั้งสองข้างเริ่มมีสะเก็ดแผล (dry eschar) และพบว่าที่บริเวณนิ้วชี้ด้านซ้ายมีอาการอย่างรุนแรงมากกว่า หลังจากที่มีการทำแผลด้วย Silver Sulphadiazine และให้ยา Cephalosporin มีการปลุกถ่ายผิวหนังที่บริเวณมือด้านซ้ายในวันที่ 15 มีนาคม 2543 โดยใช้ผิวหนังจากต้นขาด้านซ้าย พบว่าผลของการปลุกถ่ายผิวหนังประสบความสำเร็จ ยกเว้นที่บริเวณนิ้วชี้ด้านซ้ายผิวหนังที่มีการปลุกถ่ายหลุดลอกออกจนสังเกตเห็นเอ็นของนิ้ว (Flexor Tendon) เขาขอร้องที่จะออกจากโรงพยาบาล ในวันที่ 24 มีนาคม และได้กระทำการดังกล่าวทั้งๆ ที่โรงพยาบาลไม่เห็นด้วย

เขาได้กลับมารับการรักษาที่โรงพยาบาลราชวิถีอีกครั้งในวันที่ 27 มีนาคม 2543 เนื่องจากยังมีอาการเจ็บปวดในบริเวณที่มีการปลุกถ่ายผิวหนัง การปลุกถ่ายผิวหนังที่บริเวณนิ้วชี้และนิ้วกลางของมือซ้ายล้มเหลว แพทย์ผ่าตัดพบว่าบริเวณนิ้วชี้มีการตายของเนื้อเยื่อระดับลึก (รูปที่ 16) มือด้านขวาของ P1 มีแผลแบบ Dry Desquamation และในวันที่ 30 มีนาคม 2543 มีการปลุกถ่ายผิวหนังอีกครั้งที่บริเวณมือด้านซ้ายโดยใช้ผิวหนังจากทางหน้าท้อง ในวันที่ 20 เมษายน 2543 แผ่นของผิวหนังที่ปลุกถ่ายใหม่หลุดลอกออกมา และมีการทำการถ่ายภาพเอกซเรย์ของหลอดเลือด (angiogram) บริเวณแขนและมือขวา พบว่าระบบหลอดเลือดปกติ ดังนั้นจึงให้ทำกายภาพบำบัดต่อไป

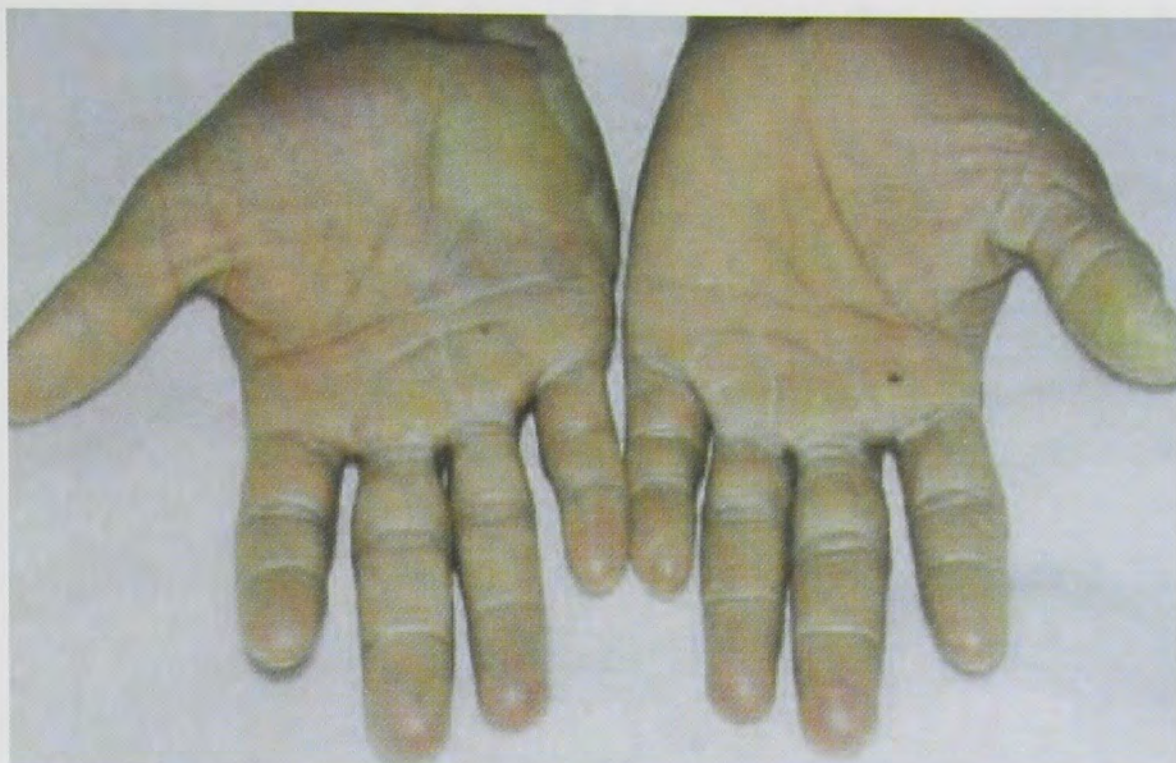
รูปที่ 17 สภาพมือของ P2 หลังจากได้รับรังสี 3 สัปดาห์ สังเกตเห็นแผลแบบ Dry desquamation ของนิ้วที่บวม และฝ่ามือทั้ง 2 ข้าง โดยมีแผลตุ่มพองขนาดใหญ่ที่เนินฝ่ามือข้างขวา

P2 ได้ถูกส่งต่อไปยังโรงพยาบาลราชวิถี ในวันที่ 2 มีนาคม 2543 ขณะที่ยังมีแผลที่มือทั้งสองข้าง โดยเฉพาะที่บริเวณเนินฝ่ามือขอาร่วมกับการแตกของตุ่มพอง (เส้นผ่าศูนย์กลาง 4 เซนติเมตร) และมีการหลุดลอกออกของผิวหนังที่บริเวณฝ่ามือและมีการแดงที่บริเวณมือซ้าย

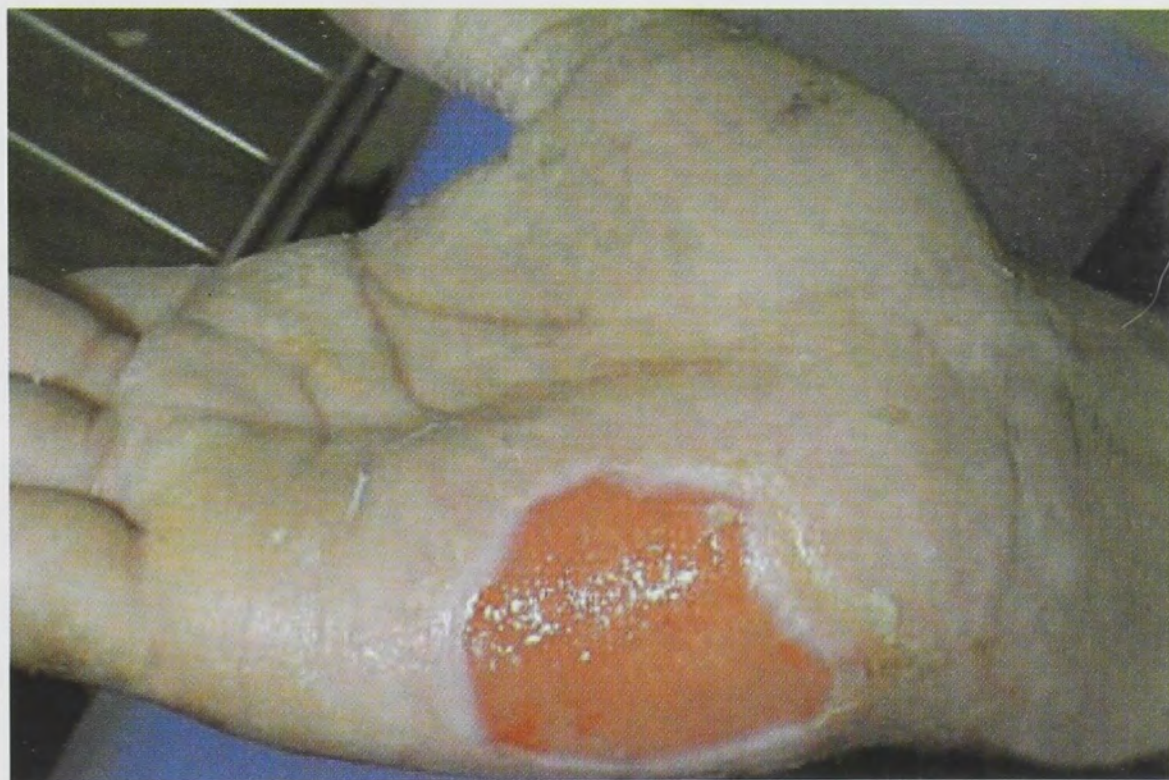
รูปที่ 18 แผลแบบ Wet Desquamation (จากการแตกของตุ่มพอง) ที่เนินฝ่ามือขวา ของ P2 7 สัปดาห์หลังจากที่รับรังสี

เนื่องจากจำนวนของเม็ดเลือดขาวต่ำ (1800) ดังนั้นในวันที่ 2 มีนาคม ได้มีการให้ GM-CSF 300 ไมโครกรัมต่อวัน วันที่ 3 มีนาคม พบว่ามีตุ่มพองจำนวนมากที่บริเวณฝ่ามือทั้งสองข้างและพบมากที่ด้านขวามีขนาดใหญ่ประมาณ 5 เซนติเมตร X 6 เซนติเมตร

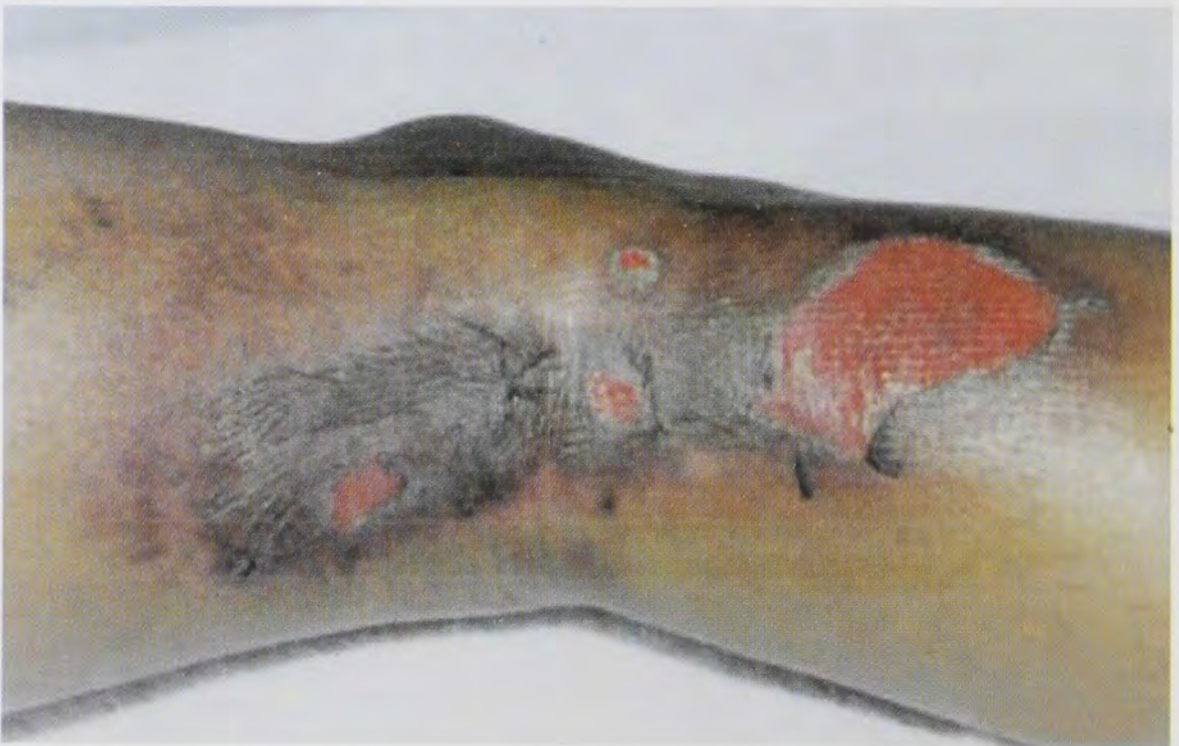
รูปที่ 19 แผลเนื้อตายและแผลแบบ Wet desquamation ที่ด้านข้างของขาขวาของ P3 (23 วันหลังจากได้รับรังสี)

ใกล้กับเข้าขวา ในวันที่ 23 กุมภาพันธ์ 2543 พบว่ามีเนื้อตายบริเวณทางด้านข้างของต้นขาขวา เนื้อหัวเข้า ในขณะที่ได้หัวเข้ามีลักษณะของแผลแบบ Wet desquamation ซึ่งมีขนาด ประมาณ 5X8 เซนติเมตร (รูปที่ 19)

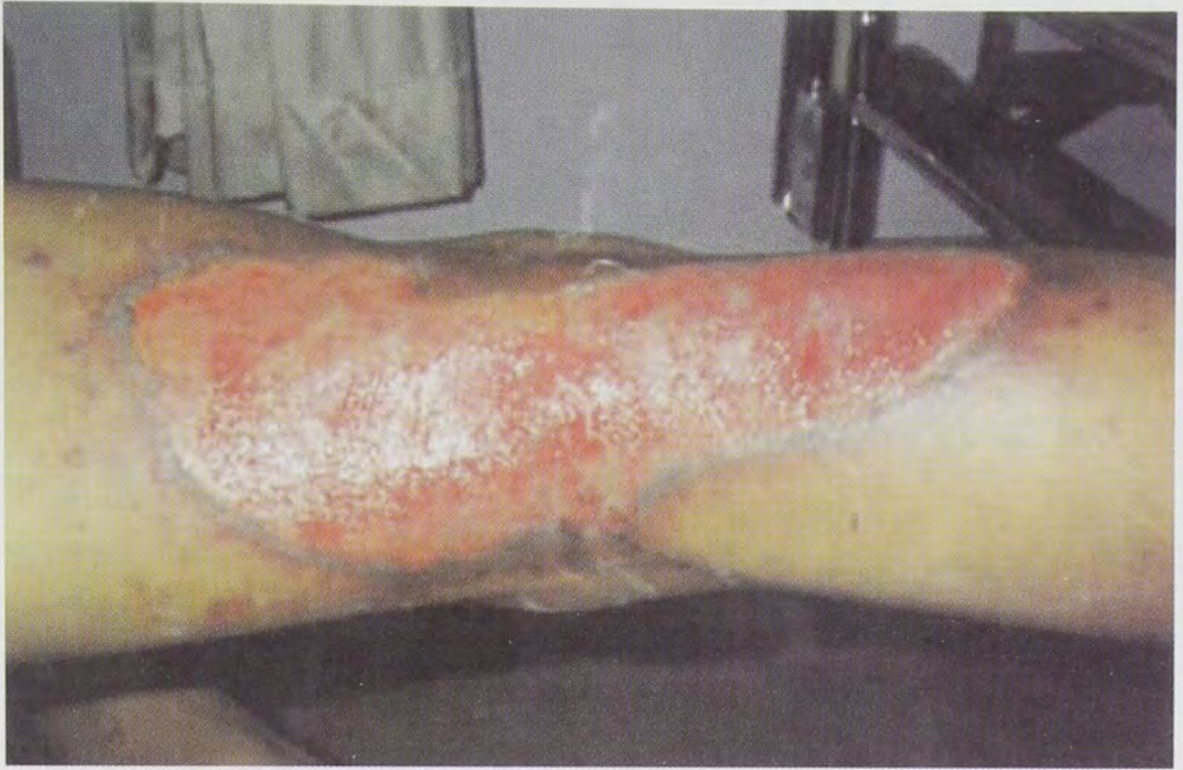
รูปที่ 20 แผลแบบ Wet desquamation ยาว 30 เซนติเมตร บริเวณข้างเข้าขวาของ P3 (5 สัปดาห์หลังจากได้รับรังสี)

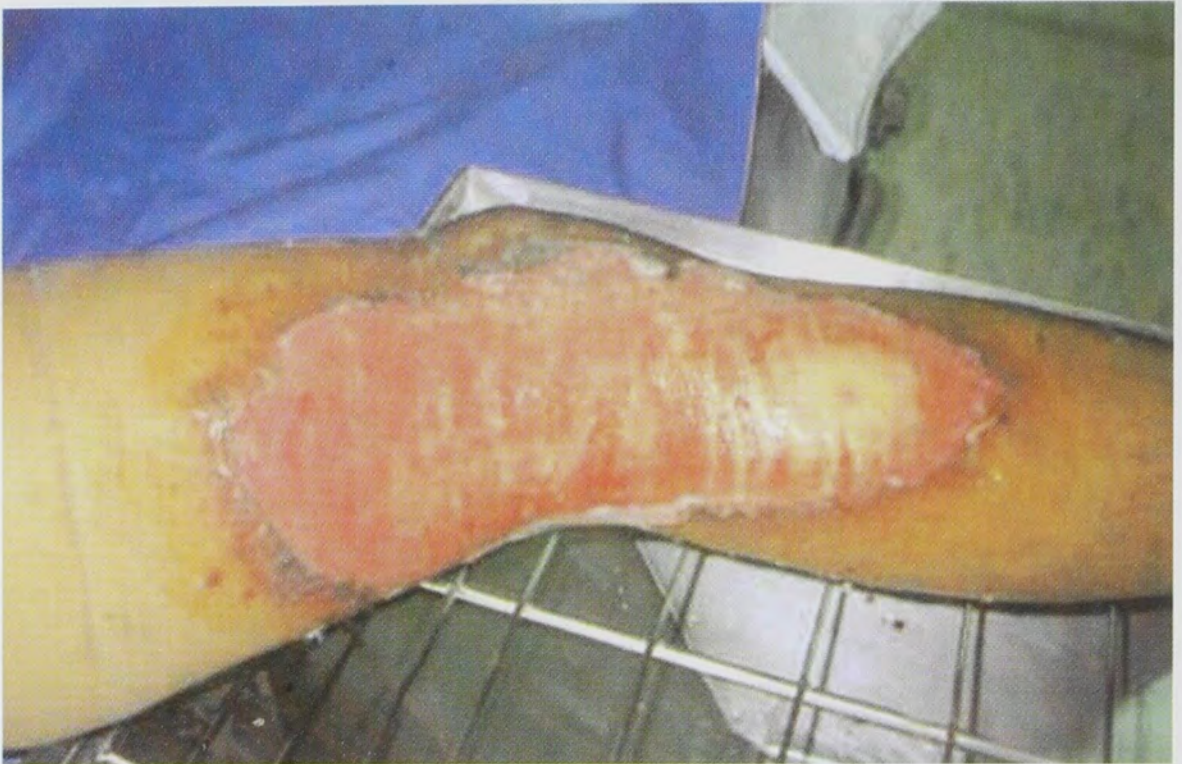
P3 ได้รับอนุญาตให้ออกจากโรงพยาบาลเมื่อวันที่ 12 มีนาคม 2543 และต้องมารับ การตรวจร่างกายเพื่อติดตามผลทุก 2 สัปดาห์ ในวันที่ 17 มีนาคม (หลังจากได้รับรังสี 7 สัปดาห์) พบว่าบาดแผลบริเวณต่ำกว่าหัวเข้าเกิดการติดเชื้อ (รูปที่ 21)

รูปที่ 21 ลักษณะแผลที่ขาขวาของ P3 (7 สัปดาห์หลังจากได้รับรังสี)

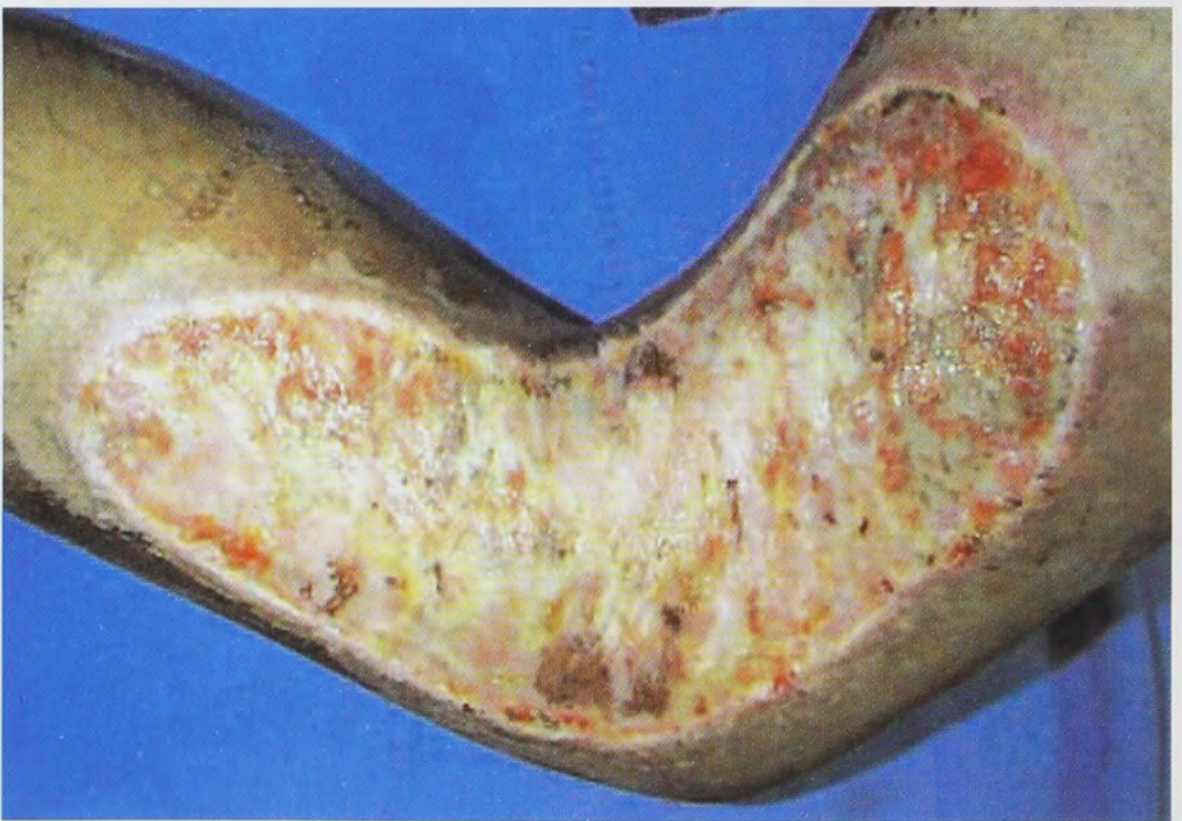
รูปที่ 22 ลักษณะแผลที่ขาขวาของ P3 พบการติดเชื้อมากและเริ่มมีการขยายขอบเขตของเนื้อที่ตาย ในวันที่ 19 เมษายน 2543 (11 สัปดาห์หลังจากได้รับรังสี)

ในวันที่ 24 มีนาคม 2543 ผู้ป่วยมารับการรักษาที่โรงพยาบาลอีกครั้ง พบว่าบาดแผลที่บริเวณนิ้วมือของผู้ป่วยหายเป็นปกติ แต่บาดแผลบริเวณข้อพับขาซึ่งมีขนาด 28 เซนติเมตร X 30 เซนติเมตร มีขนาดลึกขึ้นและมีเนื้อเยื่อตายและมีการผ่าตัดเอาเนื้อเยื่อที่ตายออก ดังนั้นในวันที่ 27 มีนาคม 2543 จึงมีการปลูกถ่ายผิวหนังโดยใช้ผิวหนังที่บริเวณต้นขาซ้าย แม้ว่าจะดูเหมือนการปลูกถ่ายผิวหนังจะประสบความสำเร็จใน 2-3 วันแรก ต่อมาในวันที่ 2 เมษายน 2543 พบว่าบริเวณที่ปลูกถ่ายผิวหนังเปิดออก ผู้ป่วยขออนุญาตออกจากโรงพยาบาลและทางโรงพยาบาลได้อนุญาตให้ออกจากโรงพยาบาลได้ใน 3 วันต่อมา อีก 2 สัปดาห์ต่อมาผู้ป่วยกลับมาเข้ารับการรักษาอีกครั้งเนื่องจากเจ็บปวดบริเวณขาอย่างรุนแรง พบว่าบริเวณนั้นมีการติดเชื้ออย่างมากและเริ่มมีเนื้อตาย (รูปที่ 22) จึงมีการผ่าตัดเอาเนื้อเยื่อที่ตายออกอีกครั้ง

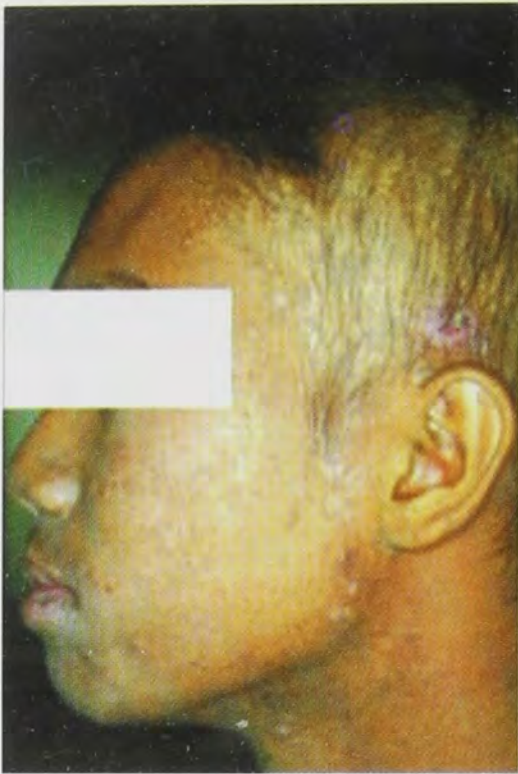
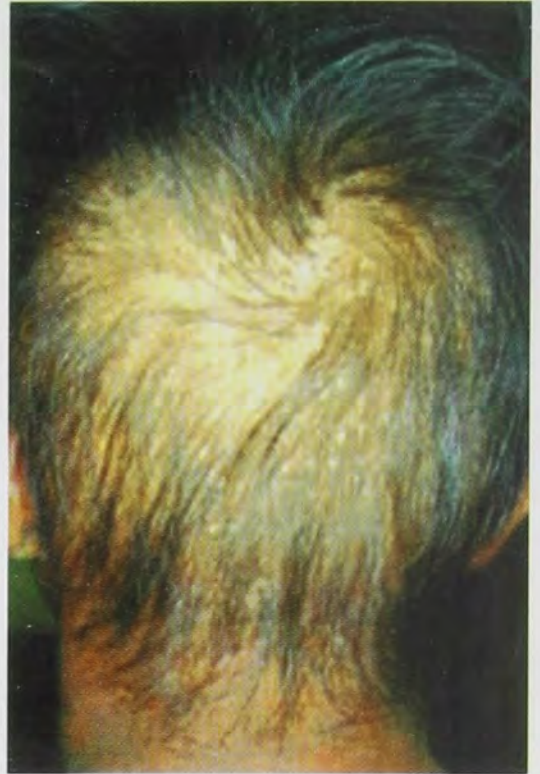
รูปที่ 25 อาการผมร่วง มีแผลที่บริเวณเหนือใบหูซ้ายของ P6 ในวันที่ 22 กุมภาพันธ์ 2543

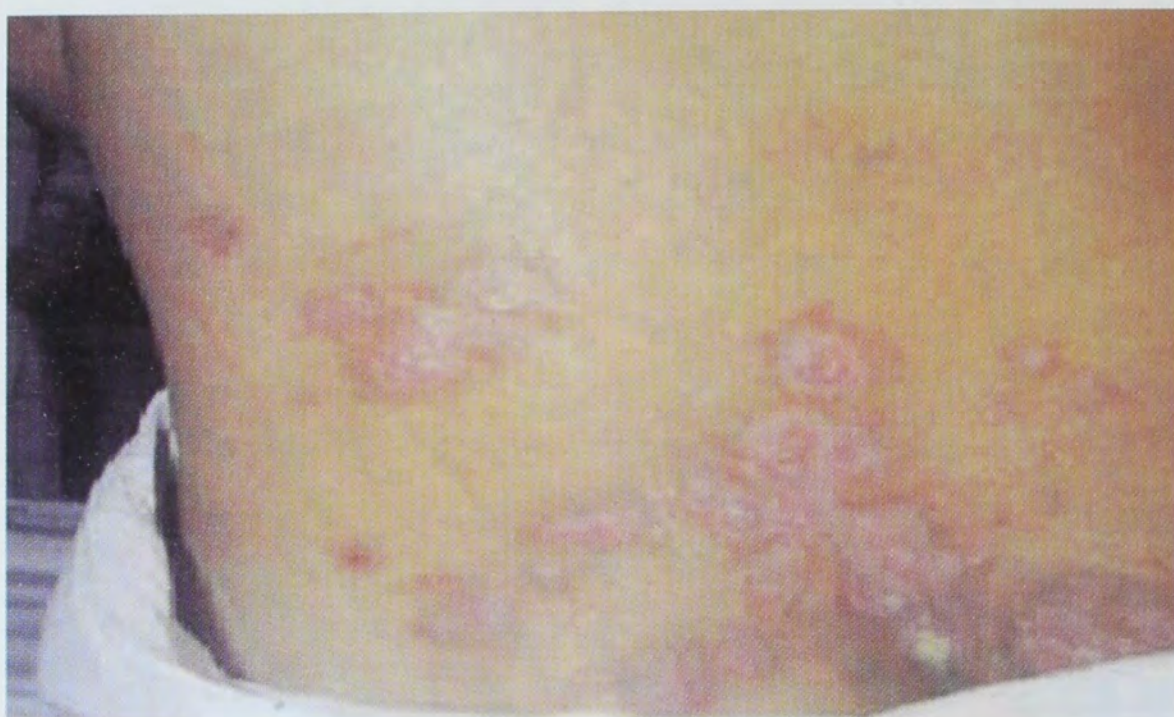
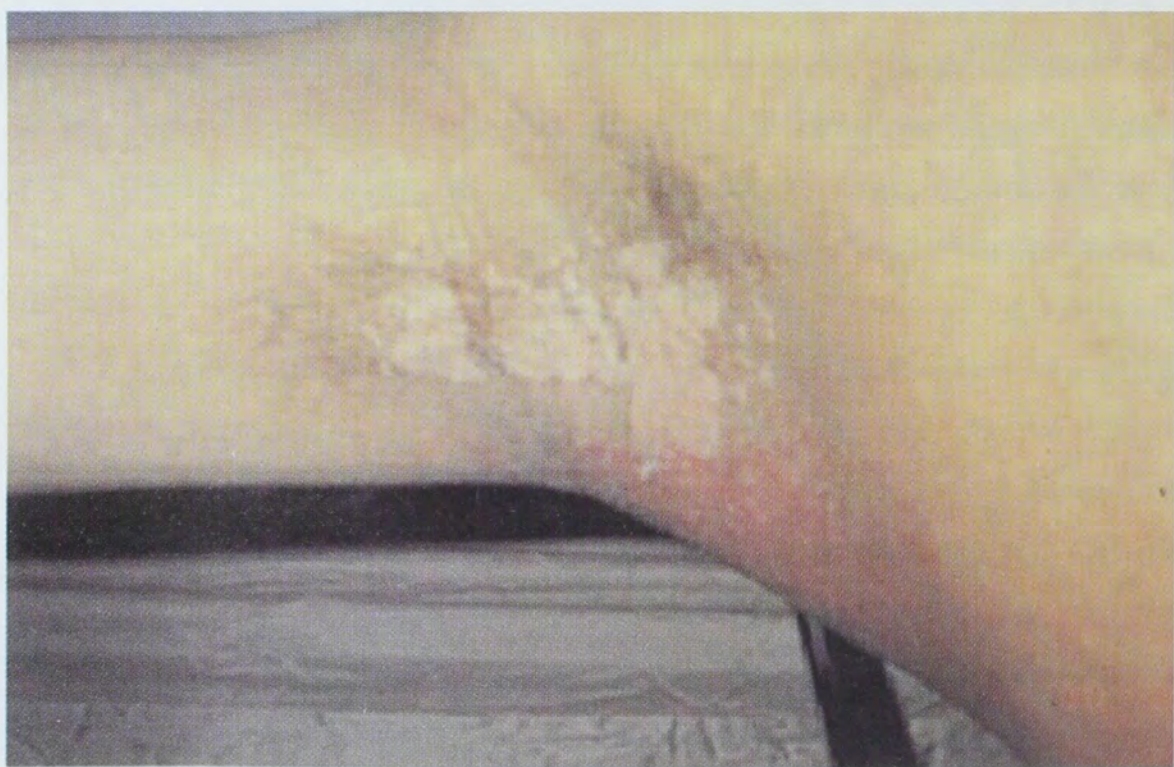
รูปที่ 26 การติดเชื้อไวรัส (โรคงูสวัด) ที่บริเวณหลังด้านล่าง (รูปบน) และการติดเชื้อรา บริเวณใต้รักแร้ (รูปล่าง) ของ P8 (25 วันหลังจากได้รับรังสี)

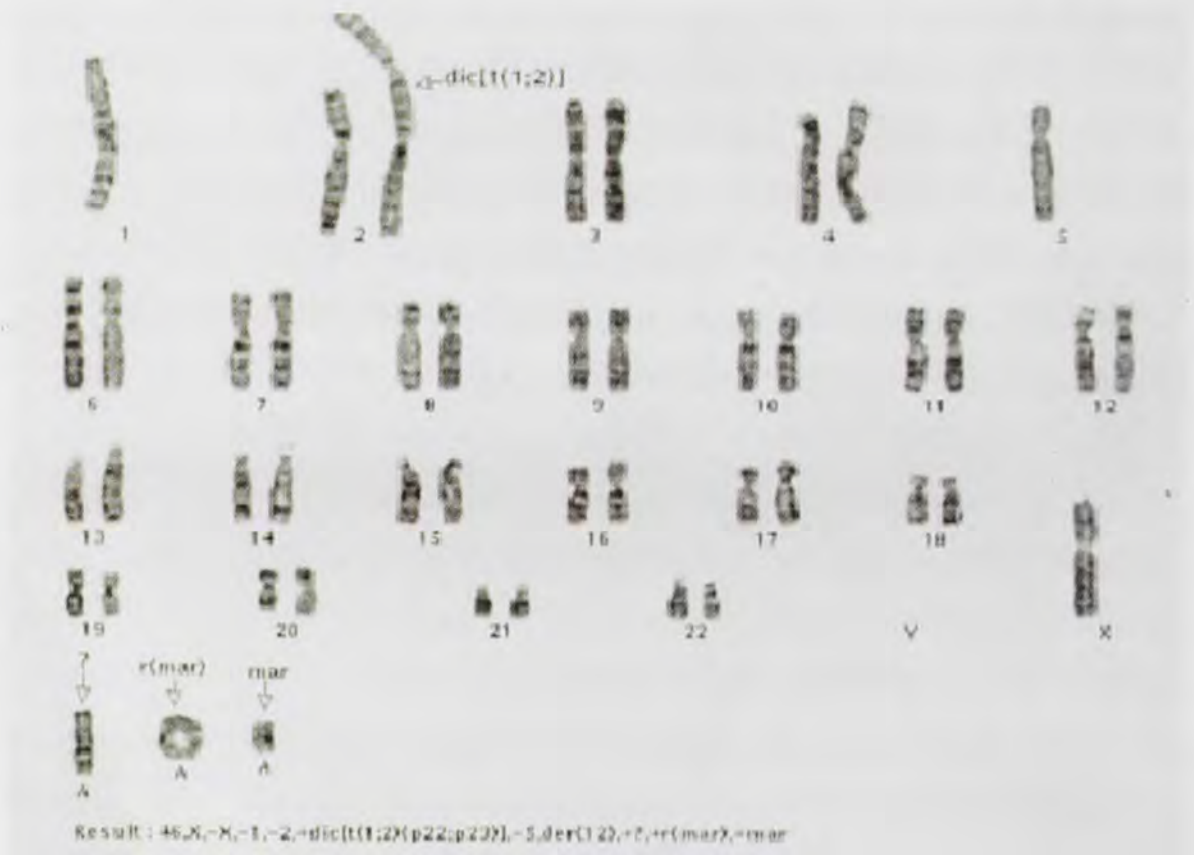
ถึงแม้ว่าตัวอย่างส่วนใหญ่จากเซลล์เม็ดเลือดหรือเซลล์จากไขกระดูกไม่มีระยะเมตาเฟส แต่ความผิดปกติของโครโมโซมสามารถสังเกตเห็นได้ (เกิดโครโมโซมรูปวงแหวนหลายวงและโครโมโซมที่มีศูนย์กลาง 2 ที่) ดังนั้นจึงสามารถประเมินผลของรังสีได้หากห้องปฏิบัติการมีกราฟเปรียบเทียบ (ดูตัวอย่างที่เอกสารอ้างอิงที่ 15, 16)

รูปที่ 27 โครโมโซม แบบ Dicentric และแบบ Ring ของ P10 (4 สัปดาห์หลังจากได้รับรังสี)
